山西省沁县长胜辰宇新材料科技有限公司  
砖瓦用粘土矿矿产资源开发利用和矿山环境保护  
与土地复垦方案

项目单位：沁县长胜辰宇新材料科技有限公司

编制单位：山西华地资源勘察开发有限公司

编制时间：二〇二三年九月

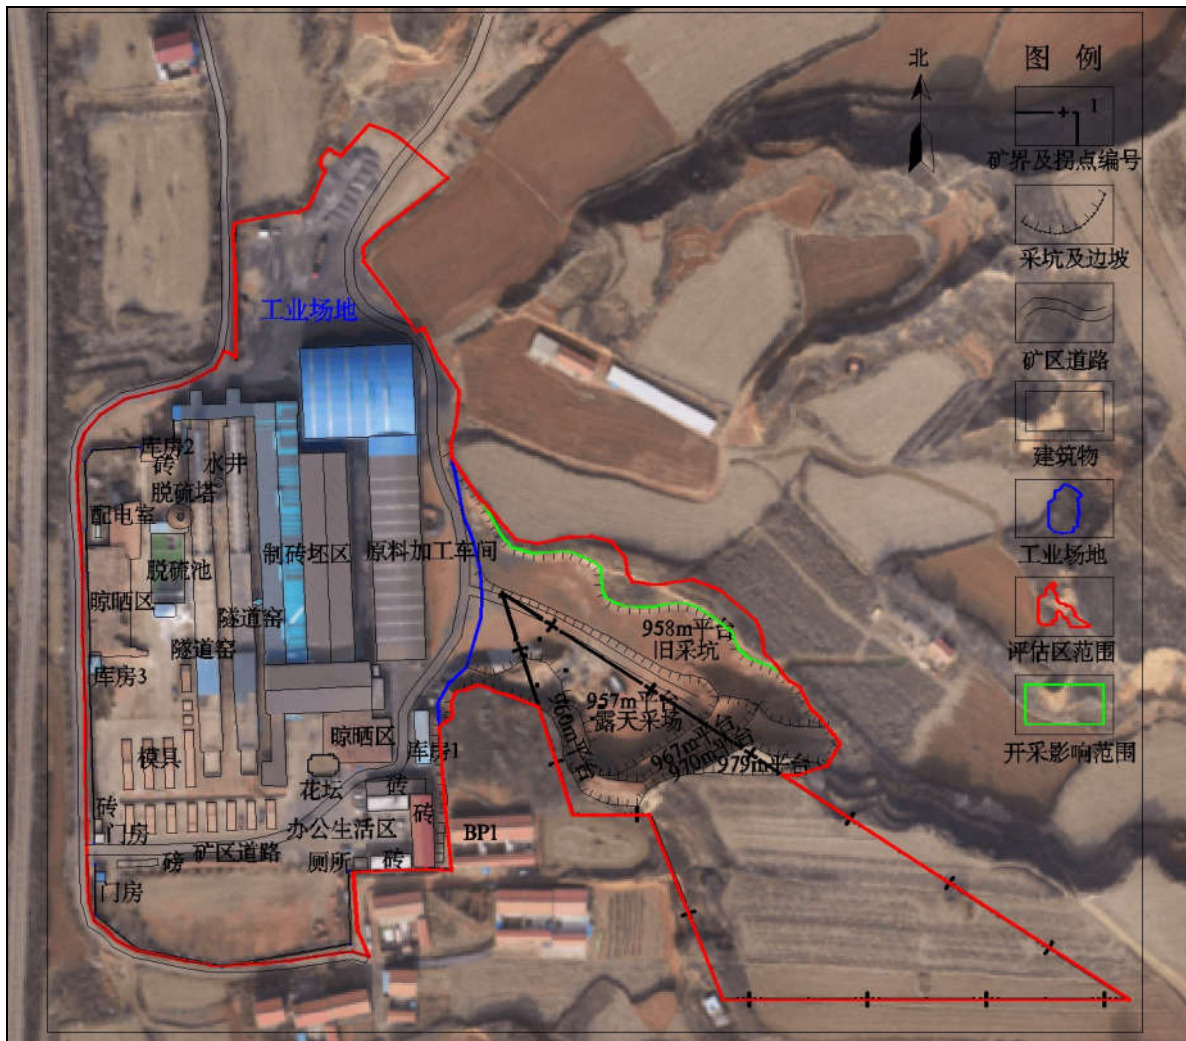
图 1-3 矿区总体布局图

经过现场调查和矿方核实本矿不设置排土场，不合格产品全部返回破碎机重新破碎，用于制砖配料，不外排。露天采场及旧采坑、边坡治理和工业场地治理均纳入土地复垦工程中，本次生态环境不予重复治理，生态环境恢复治理目标见下表1-4，总体布局图见下图1-3。

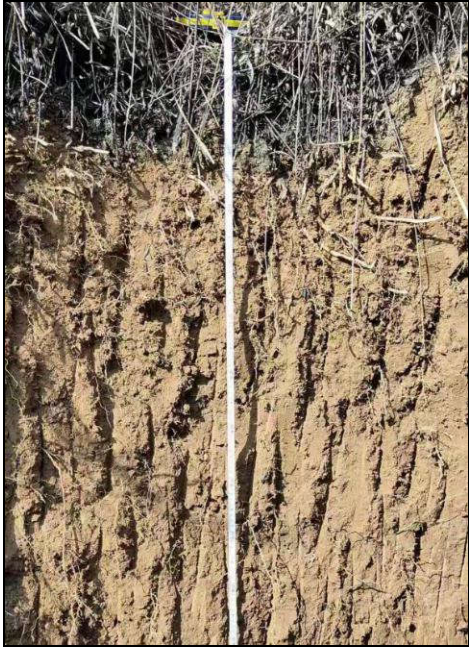
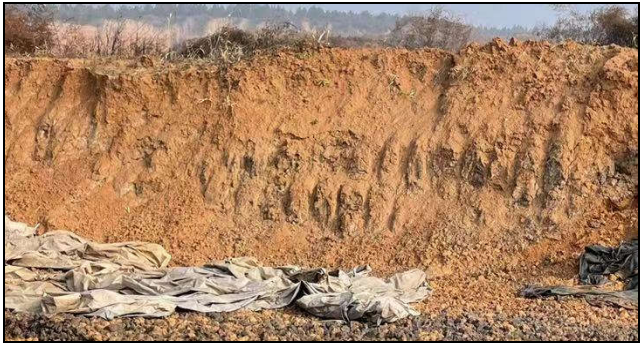
照片 2-1 项目区土壤剖面图

| 土壤深度 (cm) | 颜色 | 质地 | 结构 | 密实度 | 孔隙 | 植物根系 | 三类反应 |
|---|---|---|---|---|---|---|---|
| 45~70 | 棕黄 | 轻壤 | 块状 | 稍松 | 多 | 少 | ++ |
| 70~120 | 棕黄 | 轻壤 | 块状 | 稍松 | 多 | 少 | ++ |

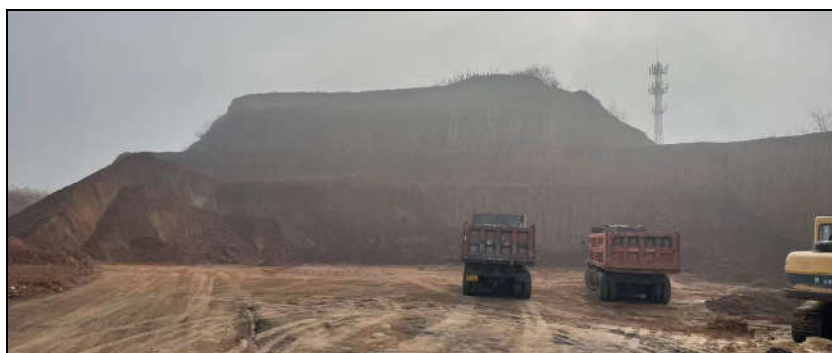
照片 8-1 露天采场边坡（镜向北东）

矿区西北部形成 1 个采坑，面积  $0.9446\text{hm}^2$ （矿区内  $0.3545\text{hm}^2$  和旧采坑  $0.5901\text{hm}^2$ ），分为 6 个平台，标高分别为 979m、970m、967m、960m、958m、957m（见照片 8-1 到 8-2）；采坑东西最大长度约 136m，南北最大宽度约 97m，采坑北部边坡长 248m，高度 0~16m，坡度  $65\sim 70^\circ$  左右，倾向南西，边坡由第四系更新统土体组成，较稳固。采坑东部边坡长 63m，高度 13~23m，坡度  $60\sim 70^\circ$ ，倾向北西，边坡由第四系更新统土体组成，较稳固。采坑南部边坡长 102m，高度 3~15m，坡度  $50\sim 60^\circ$ ，倾向北、西，边坡由第四系更新统土体组成，较稳固，现状调查中，未发生崩塌、滑坡等地质灾害，地质灾害影响程度“较轻”。

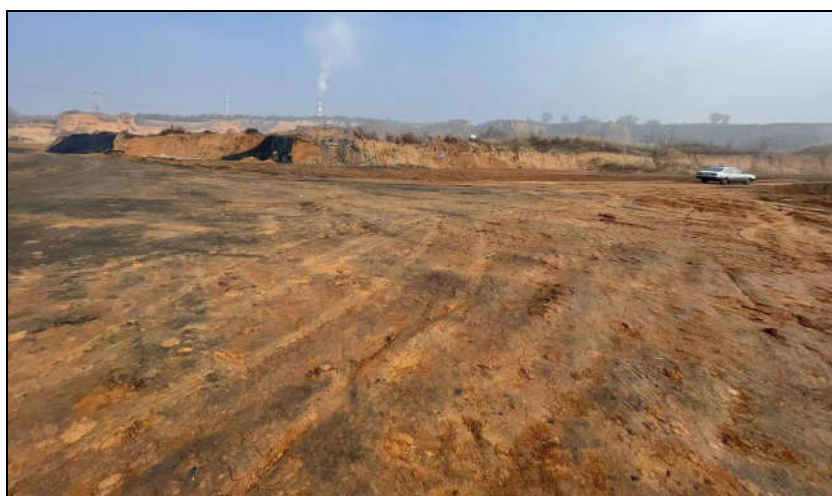
照片 8-2 旧采坑（镜向北西）

矿区北部旧采坑，面积为  $0.5901\text{hm}^2$ ，形成斜坡最大垂直高度  $16\text{m}$ ，开采造成山体破损对原生的地貌景观改变大，对地形地貌景观破坏程度“严重”，面积  $0.5901\text{hm}^2$ 。

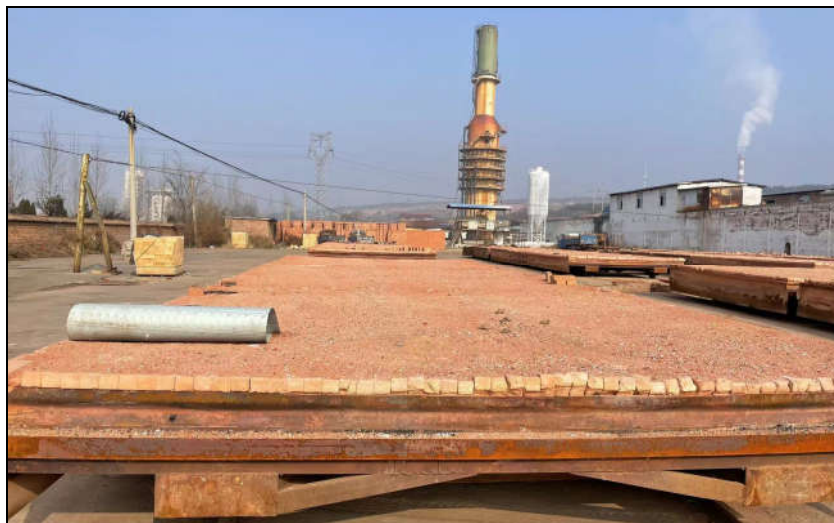
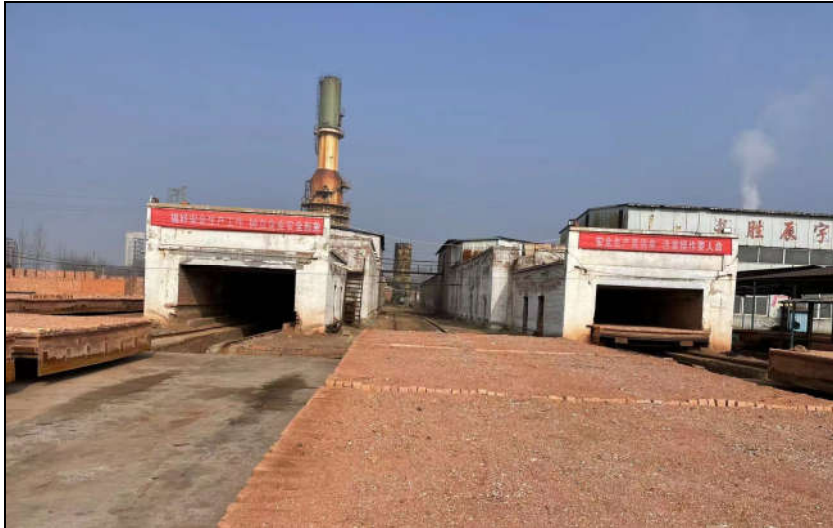
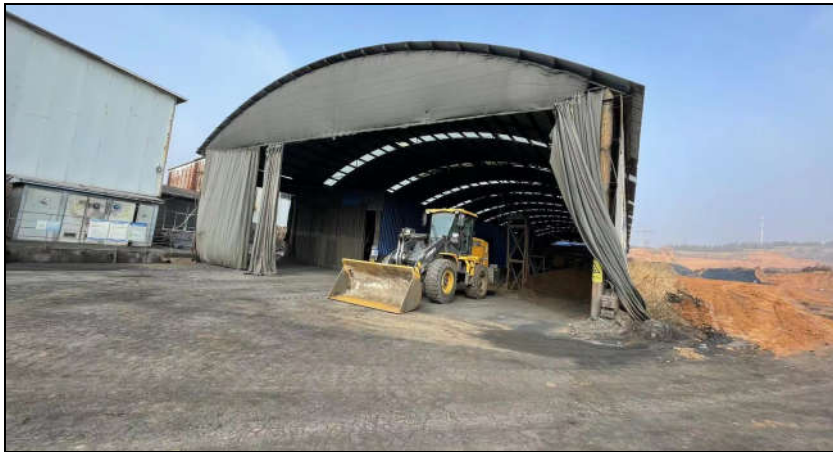
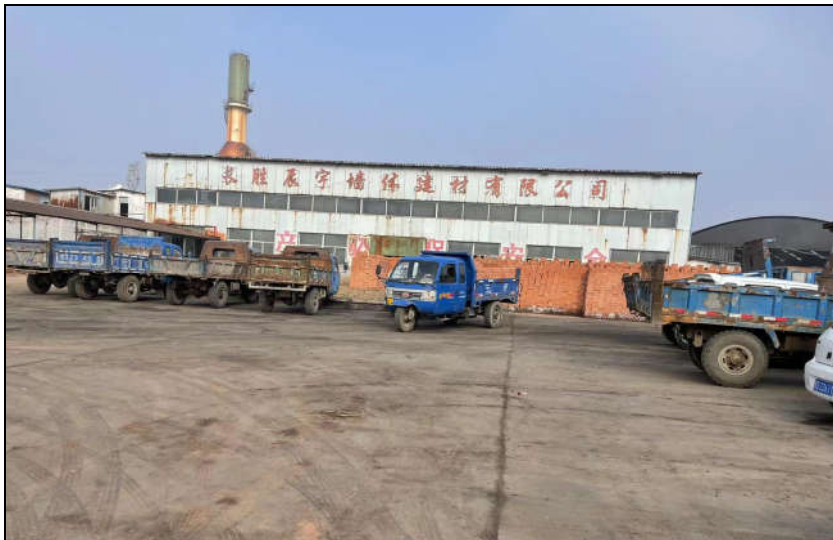
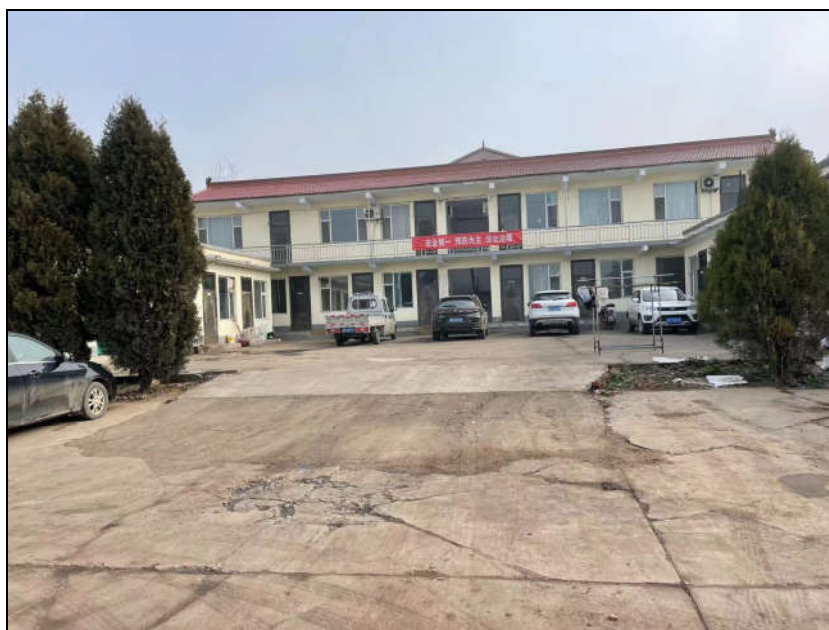
工业场地损毁土地面积 3.9778hm<sup>2</sup>。损毁地类破坏土地类型为旱地 (0.0736hm<sup>2</sup>)、田坎 (0.0085hm<sup>2</sup>)、采矿用地 (3.4192hm<sup>2</sup>)、其他草地 (0.4765hm<sup>2</sup>)。损毁类型主要为压占, 由于生产的需要, 在其区域修建附属建筑、安装设备, 导致土地用途改变, 原土壤表面已被整平, 故土地损毁程度为“重度”。见照片 8-3 到照片 8-7。
